# 建设项目竣工环境保护验收调查表

项目名称：思南县大坝场风电场

委托单位：大唐（思南）新能源有限公司

编制单位：贵州绿丰环境工程咨询有限公司

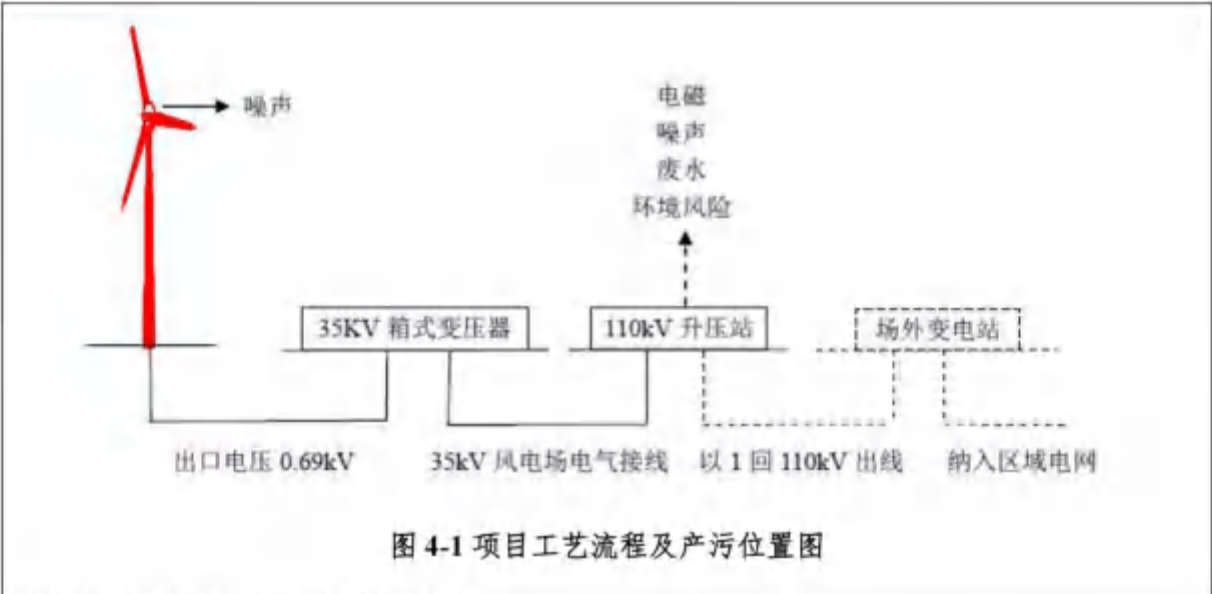
生产工艺流程

风机叶片在风力作用下将风能转化为机械能，在齿轮箱和发电机作用下将机械能转化为电能。采用一机一变单元接线方式，发电机出口电压经箱式变电站升压至 35kV 电压等级后由风电场集电线路送入 110kV 升压站，营运期工艺流程及产污情况见下图所示。

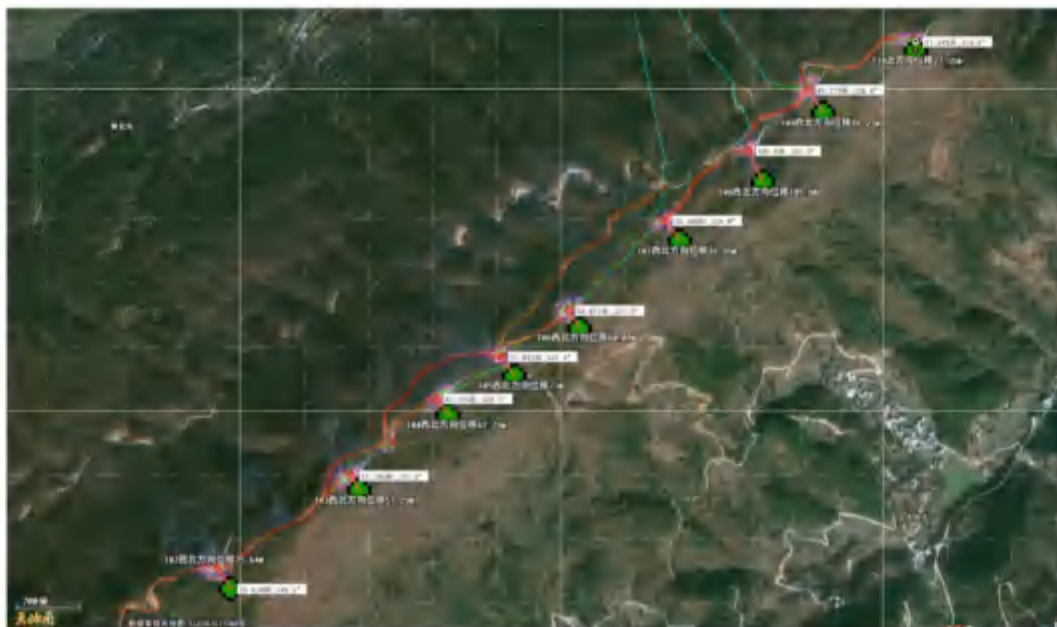
图 4-2 2-10 号风机位置对比图

机位位移后新增敏感点 2 处（T10 北侧 390m 的五格田居民点、35kV 架空线路东侧 125m 的青杠园村居民点），根据 2026 年 9 月 21 日贵州跃庆谐环境监测服务有限公司出具的《思南县大坝场镇风电场建设项目竣工环境保护验收监测报告》，噪声监测结果达到《声环境质量标准》(GB3096-2008)表 1 环境噪声限值中 2 类标准；新增敏感点中距风机最近的五格田居民点位于 T10 北侧 390m，大于环评确定的噪声防护距离（以每台风机为中心、半径 230m 水平距离），环评噪声防护距离范围内仍无敏感点分布。

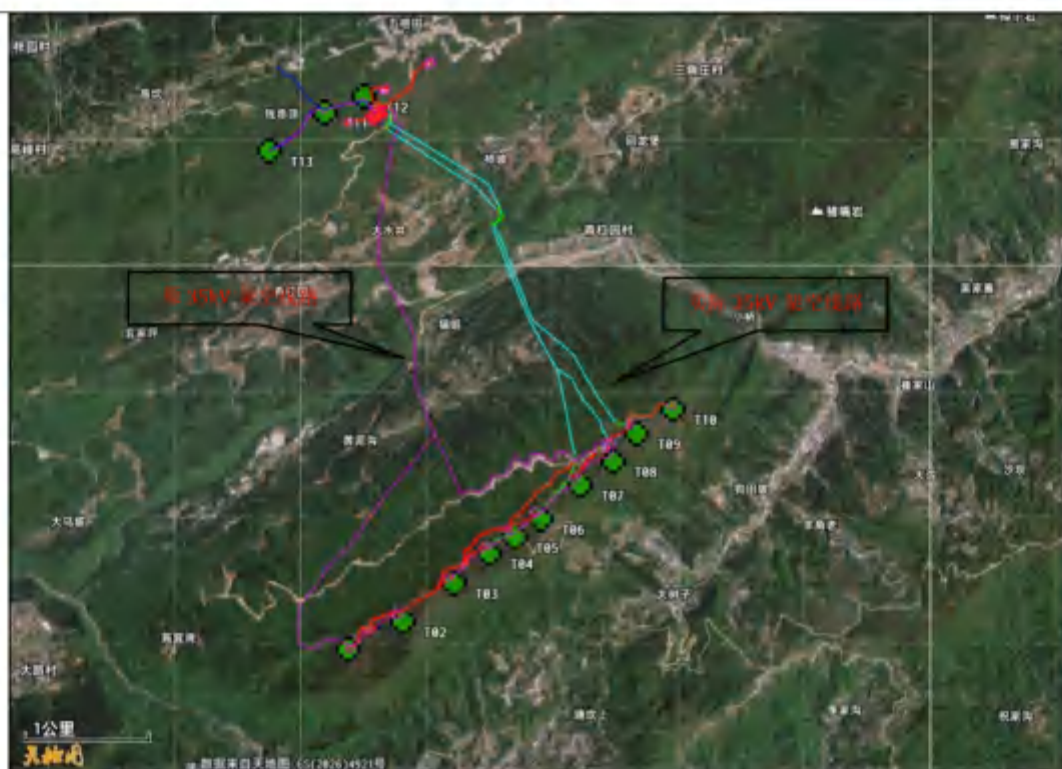
图 4-4 集电线路对比图

环评阶段集电线路全长 11.29km（地埋电缆 6.33km+架空 4.96km）；验收阶段（据水土保持设施验收鉴定书及现场调查）集电线路全长 29.36km（地埋电缆 6.83km+架空 22.53km），共分 3 回（A 回接引 4 台 6.7MW 机组、B 回接引 3 台 6.7MW 和 1 台 5.6MW 机组、C 回接引 5 台 5.6MW 机组），架空线路新建杆塔 55 基；35kV 架空线路整体向东侧位移。线路长度增加及整体东移系南区至北区 110kV 升压站之间的 35kV 架空联络线按实际地形、植被分布和居民点避让要求优化线位、适当延长所致，线路路径不涉及自然保护区、风景名胜区、饮用水水源保护区、生态保护红线等环境敏感区；线路东移后新增青杠园村一处线路两侧居民点敏感目标（分别距线路 125m），架空线路运行期不产生噪声、废水、固废等污染，电磁环境由 110kV 升压站专项验收覆盖，对线路两侧敏感目标不产生实质环境影响。

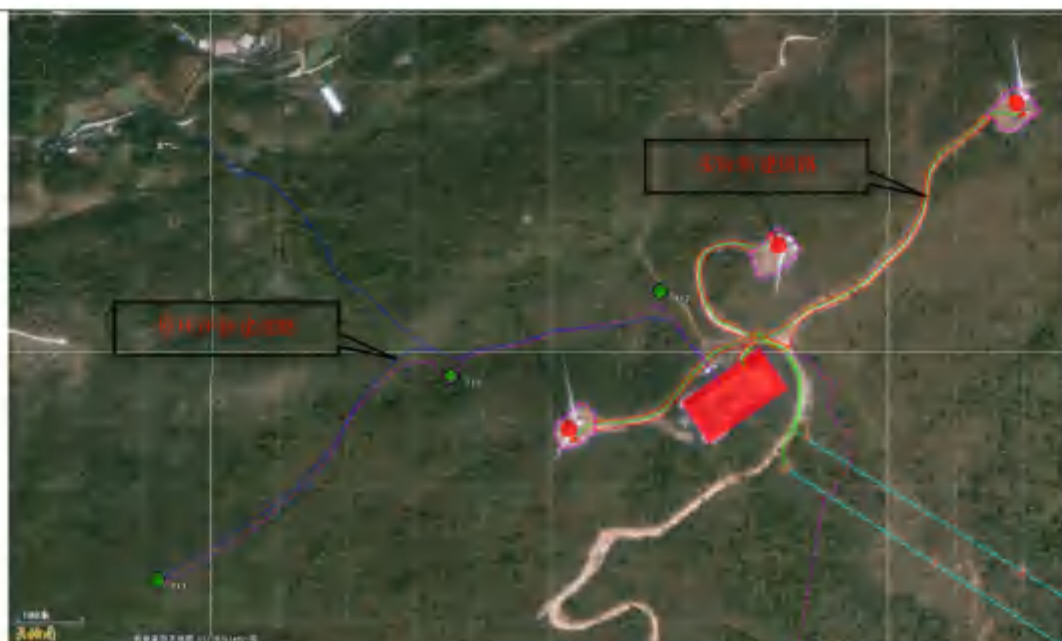
图 4-5 北区道路对比图

环评阶段拟新建场内道路 5.40km、依托森林防火巡护道 7.622km；实际新建检修道路 23.30km（路基宽 5.5m/6m、路面宽 4.5m）。依托道路段因思南县林业局批复的青杠园村林区森林防火巡护道和生物防火阻隔林带建设工程实施（变更设计经思林函〔2026〕1 号批复）而调整，长度 7.350km，场内检修道路按机位布置需要适当延长。道路沿线落实截排水沟、沉砂池、护坡及植被恢复措施，未新增环境敏感目标。

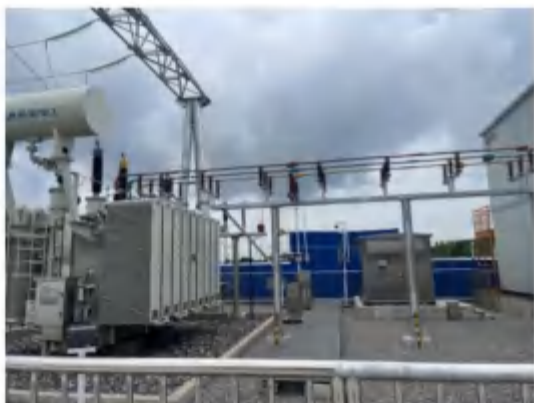
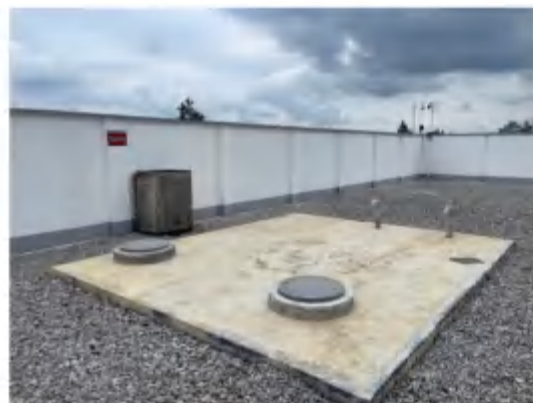
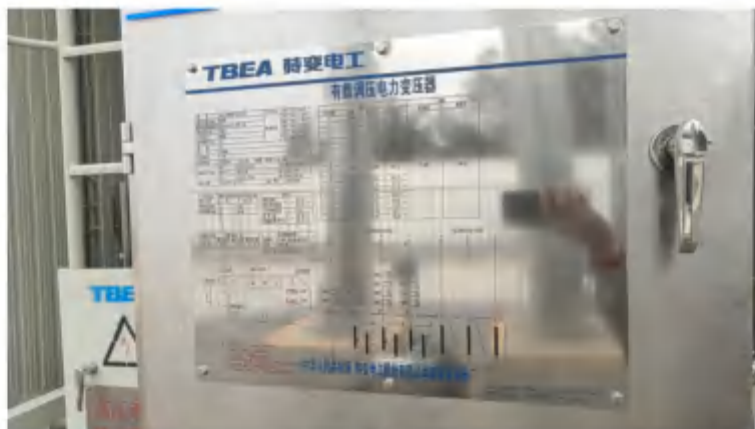
贮油坑

事故油池

1、主变压器（110kV 升压站内）：变压器油泄漏污染土壤、地下水，变压器火灾、爆炸风险。防范与处置措施：主变底部设贮油坑（容积按主变油量 20%设计，铺设卵石），坑底排油管接事故油池（30m<sup>3</sup>），满足《火力发电厂与变电站设计防火标准》（GB 50229-2019）最大单台主变 100%变压器油泄漏防范要求；按防火规范配置灭火器材和消防设施；定期巡查油色、油位、渗漏及温控装置。

2、箱式变压器（13 台）：变压器油泄漏污染土壤风险。防范与处置措施：每台箱变下方设置 1 座 2.4m<sup>3</sup>事故油池；事故油用吸油泵抽至防渗桶内，分区分类暂存于危废暂存间，交有资质单位处置。

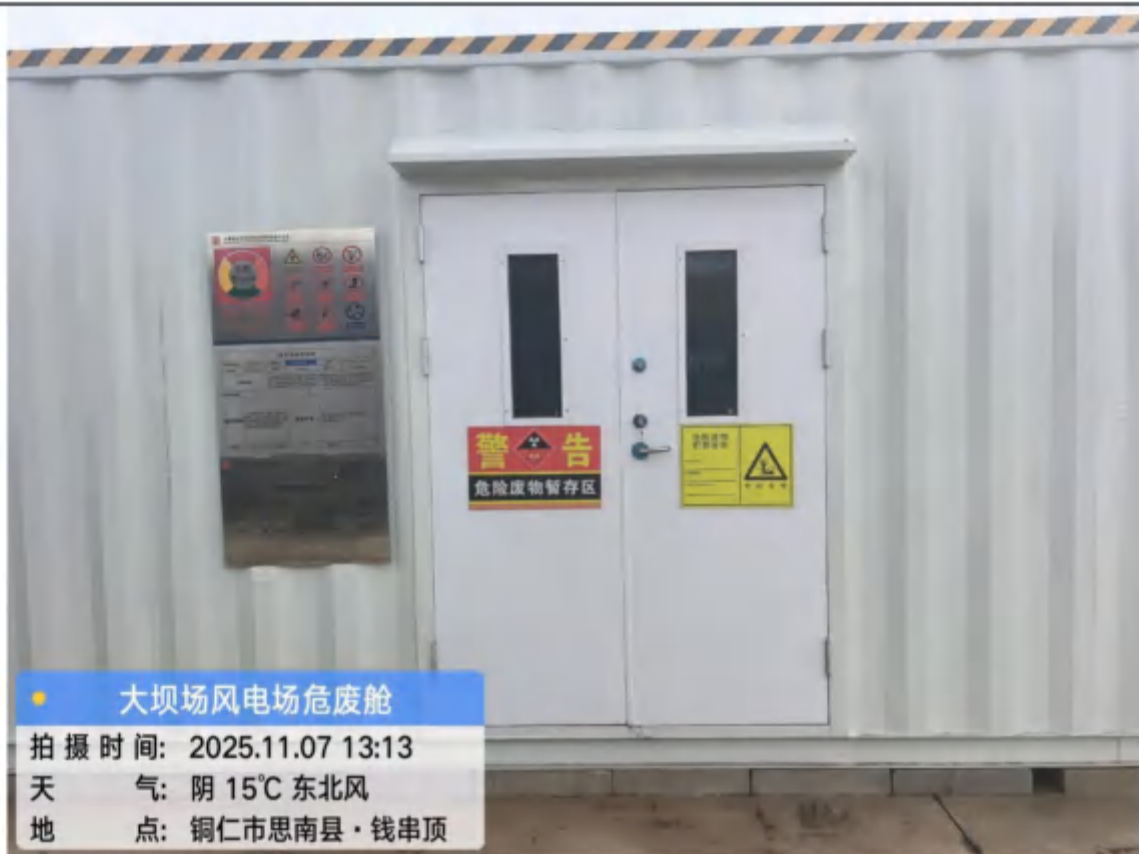
• 大坝场风电场危废舱

拍摄时间: 2025.11.07 13:13  
天气: 阴 15°C 东北风  
地点: 铜仁市思南县·钱串顶

3、危险废物暂存间：危废渗漏、遗撒污染环境风险。防范与处置措施：危废暂存间（23.56m<sup>2</sup>）按重点防渗区建设，地面及裙角涂环氧树脂防渗漆，设置液体泄漏堵截设施，渗透系数满足 $\leq 1.0 \times 10^{-7} \text{cm/s}$ ；危废分类分区存放、张贴标签、建立台账，执行转移联单制度。

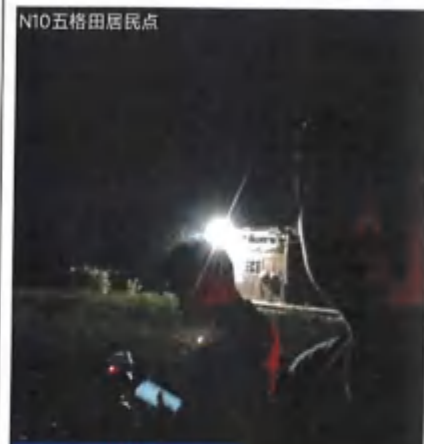
| <p>N10五格田居民点</p> <p>施工记录</p> <p>时 间: 2024.09.10<br/>地 点: 五格田居民点<br/>工程名称: N10五格田居民点<br/>施工单位: 思南县大坝场镇风电场建设项目<br/>监理单位: 思南县大坝场镇风电场建设项目<br/>记录人: 陈德成<br/>时 间: 2024.09.10 凌晨二: 00: 00</p> | <p>N9金竹山居民点</p> <p>施工记录</p> <p>时 间: 2024.09.10<br/>地 点: 金竹山居民点<br/>工程名称: N9金竹山居民点<br/>施工单位: 思南县大坝场镇风电场建设项目<br/>监理单位: 思南县大坝场镇风电场建设项目<br/>记录人: 陈德成<br/>时 间: 2024.09.10 凌晨二: 00: 00</p> | <p>N8青杠园村居民点</p> <p>施工记录</p> <p>时 间: 2024.09.10<br/>地 点: 青杠园村居民点<br/>工程名称: N8青杠园村居民点<br/>施工单位: 思南县大坝场镇风电场建设项目<br/>监理单位: 思南县大坝场镇风电场建设项目<br/>记录人: 陈德成<br/>时 间: 2024.09.10 凌晨二: 00: 00</p> |

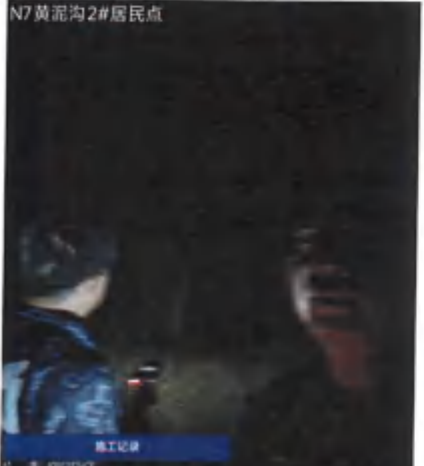
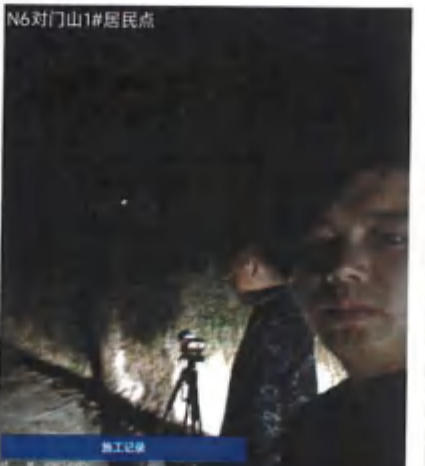
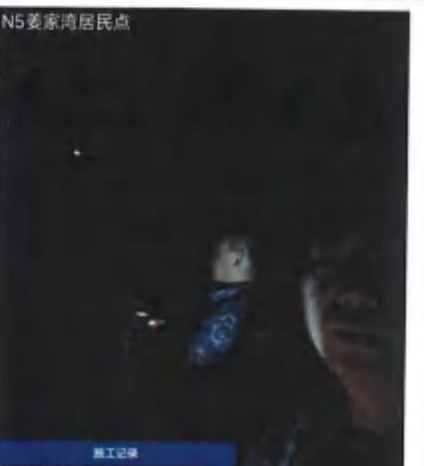
| <p>N7黄泥沟2#居民点</p> <p>施工记录</p> <p>时 间: 2024.09.10<br/>地 点: 黄泥沟2#居民点<br/>工程名称: N7黄泥沟2#居民点<br/>施工单位: 思南县大坝场镇风电场建设项目<br/>监理单位: 思南县大坝场镇风电场建设项目<br/>记录人: 陈德成<br/>时 间: 2024.09.10 凌晨二: 00: 00</p> | <p>N6对门山1#居民点</p> <p>施工记录</p> <p>时 间: 2024.09.10<br/>地 点: 对门山1#居民点<br/>工程名称: N6对门山1#居民点<br/>施工单位: 思南县大坝场镇风电场建设项目<br/>监理单位: 思南县大坝场镇风电场建设项目<br/>记录人: 陈德成<br/>时 间: 2024.09.10 凌晨二: 00: 00</p> | <p>N5姜家湾居民点</p> <p>施工记录</p> <p>时 间: 2024.09.10<br/>地 点: 姜家湾居民点<br/>工程名称: N5姜家湾居民点<br/>施工单位: 思南县大坝场镇风电场建设项目<br/>监理单位: 思南县大坝场镇风电场建设项目<br/>记录人: 陈德成<br/>时 间: 2024.09.10 凌晨二: 00: 00</p> |

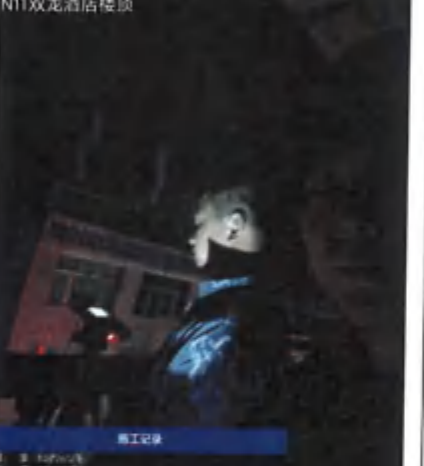
| <p>N11双龙酒店楼顶</p> <p>施工记录</p> <p>时 间: 2024.09.10<br/>地 点: 双龙酒店楼顶<br/>工程名称: N11双龙酒店楼顶<br/>施工单位: 思南县大坝场镇风电场建设项目<br/>监理单位: 思南县大坝场镇风电场建设项目<br/>记录人: 陈德成<br/>时 间: 2024.09.10 凌晨二: 00: 00</p> | <p>/</p> | <p>/</p> |
